# BaustellenINFO

**April 2019**

**Dachsanierung Pfarrkirche  
hier: Chorsanierung**

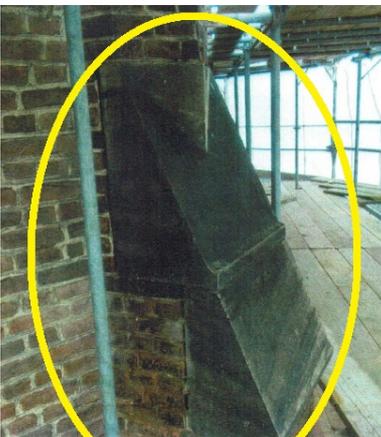
## **b. Strebpfeiler unzureichend in Chormauerwerk eingebunden**

Bei den Sanierungsarbeiten ist der Eindruck entstanden, dass die Strebpfeiler nur unzureichend in das angrenzende Chormauerwerk eingebunden sind. Wie dies seinerzeit mauerwerkstechnisch gelöst wurde kann nur durch öffnen an einer Stelle nachvollzogen werden. Dies kostet Zeit, ist aber enorm wichtig.

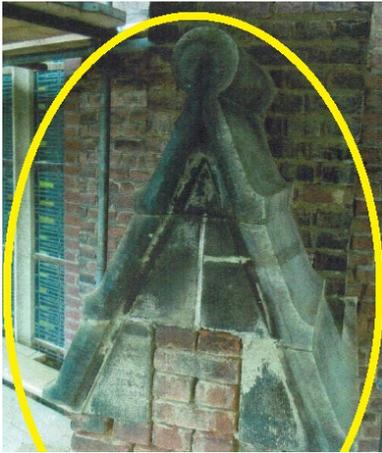
### c. Lageverschiebung der Pfeilerverdachung

Die oberen 2-teiligen Pfeilerverdachungen bestehen aus Sandstein und sind von guter Qualität. Über die Jahre haben sie sich jedoch in der Lage verschoben und müssen neu versetzt werden.

Die 5-teiligen satteldachförmigen Zwischenverdachungen sind ebenfalls aus Sandstein. Der obere Firststein greift rückwärts mit einem 3 cm tiefen Einstand in das Pfeilermauerwerk ein. An einer Stelle ist der Stein zu kurz, so dass hier Wasser eindringen kann. Die beiden darunter liegenden Mittelsteine stehen stumpf gegen das Pfeilermauerwerk. Hier müssen die jeweiligen Stoßfugen bearbeitet werden. Die beiden Sockelsteine besitzen einen rechteckigen Einband. Hier müssen die Anschlussstellen neu verfugt werden. An beschädigten Sockelsteinen wird eine Vierung eingesetzt.

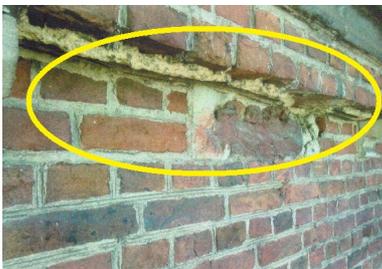
### d. Schäden am Traufgesims

Unterhalb des Traufgesimses befinden sich  $\frac{1}{2}$  Steine in regelmäßigem Abständen. Diese sogenannten Konsolensteine wurden bei der Errichtung der Kirche mit Schwarzblech abgedeckt und tragen 2 Ziegelsteinsreihen und den Gesimsstein. Bautechnisch wurde das Schwarzblech als so genannte „verlorene Schalung“ eingesetzt. In der Zwischenzeit ist das Blech stark korrodiert. Dieses Korrodieren sprengt die Konsolensteine ab. Daher muss das Blech ausgebaut werden und der verbleibende Zwischenraum ist aus zu mörteln.

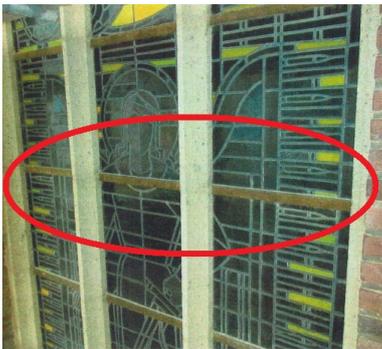
### e. Schäden an den Chorfenstern

Das 3-bahnige Chorschlußfenster mit den Abmessungen von einer Breite von etwa 2,20 m und einer Höhe von ungefähr 7,00 m ist aufgrund der schwachen Windeisen instabil und können leicht zum Schwingen angeregt werden. Daher müssen an 10 Stellen die Windeisen konstruktiv verstärkt werden. Die 2-bahnigen Chorfenster sind hingegen stabil.

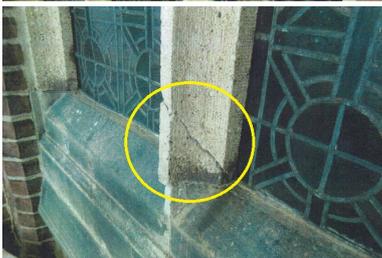
Das 2-bahnige Chorfenster auf der Nordseite ist im Aufstand des Mittelpostens gebrochen. Durch diesen Schrägriss können weder vertikale noch horizontale Lasten abgetragen werden. Um diesen Schaden zu beheben muss aus Tuffstein eine Vierung eingebaut werden.
